RAPPORT #1

ACTIVITES de CMEC, PN Ivindo

Visite de la route ouverte par la CMEC et inspection des activités de CMEC dans le parc national d'Ivindo.

RAPPORT #2

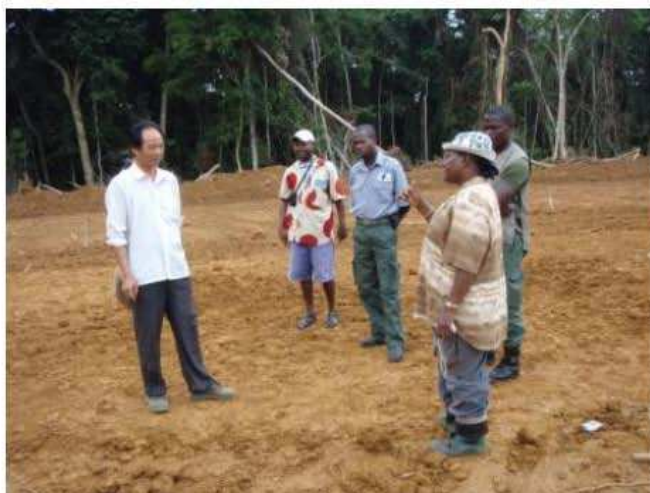
Un débat entre la Conservatrice (droite) et un responsable de CMEC au camp ouvrier

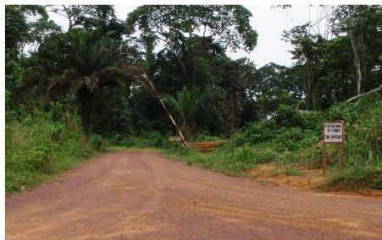
- (1) Il n'y a pas de contrôle de l'entrée de la route de CMEC malgré la présence de la barrière.

- ❖ Barrière et gardien(s) au carrefour de la route nationale
- ❖ Panneau à la limite de la zone tampon (5km) du PN sur la route de CMEC
- ❖ Barrière et gardien(s) à la limite de la zone tampon du PN sur la route de CMEC

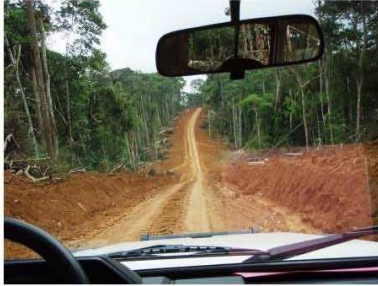
- (2) La distance entre les chutes Kongou et la route nationale est environ de 42 km; la route fait environ 30 m de largeur, y compris dans le Parc.

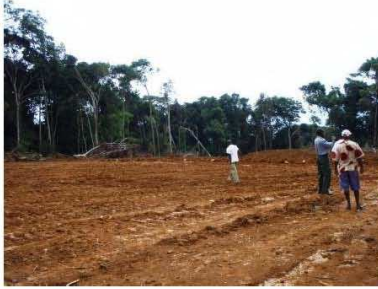
- (3) Le CMEC a déjà ouvert un site pour l'installation d'un campement, sans le signaler à la Conservatrice. Sa superficie est d'environ 100 m x 100 m [Coordonnées GPS = N 0.29382 et E 12.57794; Voir la Carte ci-jointe].

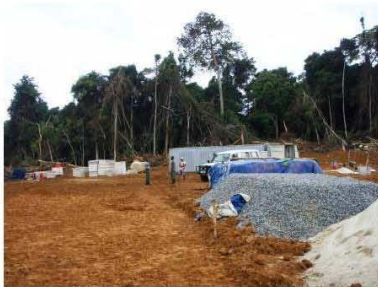
- (4) Le CMEC a déjà amené les matériels de construction au camp pour les maisons préfabriquées.

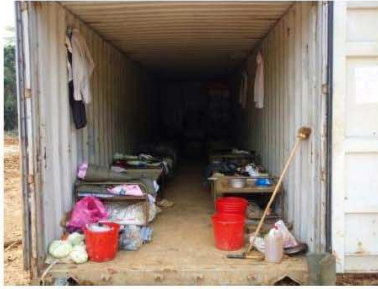
(5) Le CMEC utilise un container comme une case de travailleurs au camp.

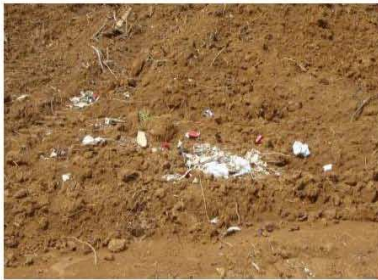
(6) Il n'y a pas de système de gestion des ordures au camp.

- Gestion des ordures
 - ❖ Jeter tous les ordures dans les poubelles fixes et correspondant aux normes fixées par le DGE au camp.
 - ❖ Ne pas jeter les ordures sur la route ou sur les sites de travail

- ❖ Séparation des ordures – biodégradable et non-biodégradable
- Gestion de santé et hygiène
 - ❖ Tous les ouvriers doivent être sensibilisés sur la bonne comportement à suivre à l'intérieur du parc national, y compris sur les risques de transmission des maladies entre les hommes et les animaux. Kongou est dans la zone d'Ebola donc les précautions et consignes de santé sont encore plus importantes dans cette zone.

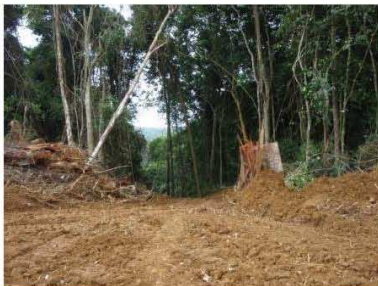
(8) Il y a déjà une piste du camp au chute de Kongou.

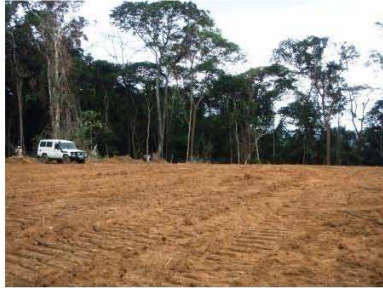
- (9) Le CMEC a déjà ouvert un hélicoptère sur la route, à l'intérieur du parc national. L'hélicoptère est proche du camp touristique de FIGET par piste humaine (5 minutes de marche) [Voir la Carte ci-jointe]

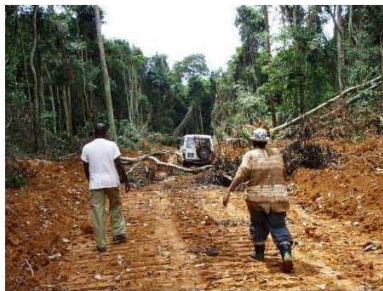
- (10) Le CMEC a ouvert certaines nouvelles routes à part de la route principale sans le signaler à la Conservatrice.

- ❖ Pas de construction de nouvelles routes sans le signaler à la Conservatrice
- ❖ Pas de balade dans le PN en dehors du travail
- Aucune activité de pêche de la rivière par les employés de CMEC

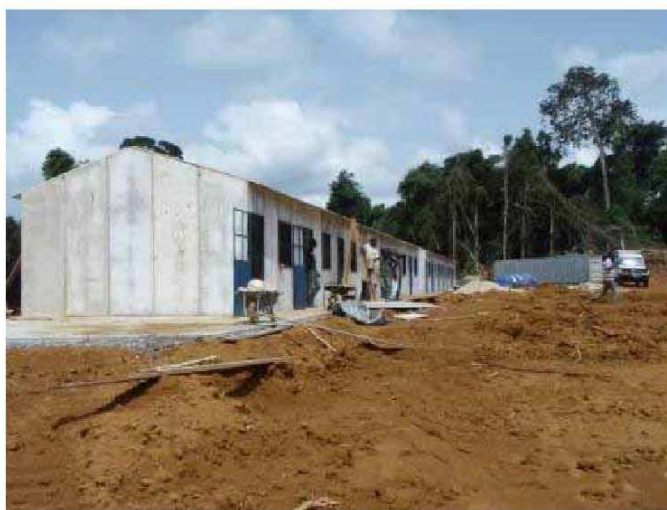
Un bâtiment en construction au camp CMEC près des Chutes Kongou

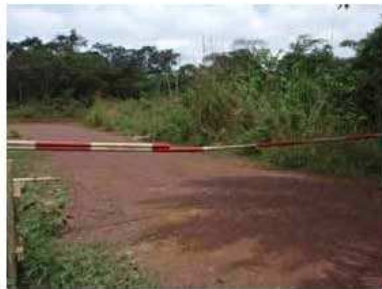
(1) Il y'a déjà la barrière à l'entrée de la route de CMEC.

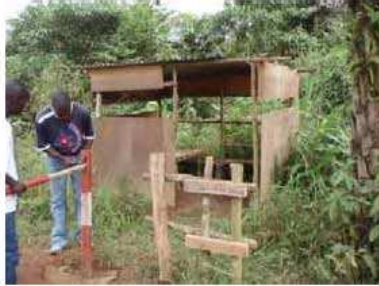
(2) Il y a un poste de contrôle à l'entrée de la route de CMEC mais personne ne fait le contrôle.

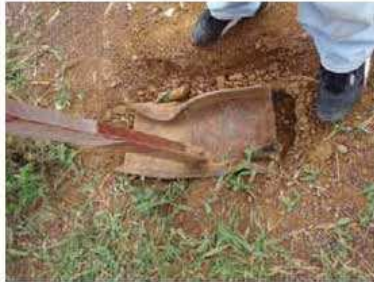
- (3) La base du poteau de la barrière n'est pas bien fixée et peut être facilement enlevée, le cadenas de la barrière ne fonctionne pas, et il est difficile de bien le fermer.

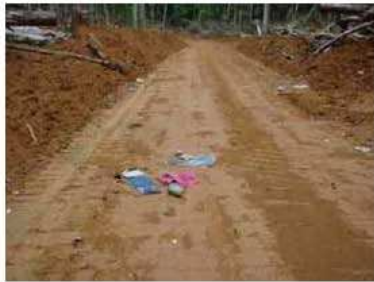
- (4) Les ordures sont laissées sur la route de CMEC.

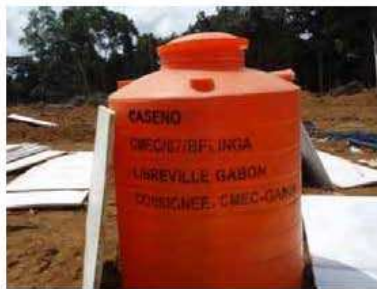
(6) Une petite citerne pour le réservoir de l'eau au camp CMEC.

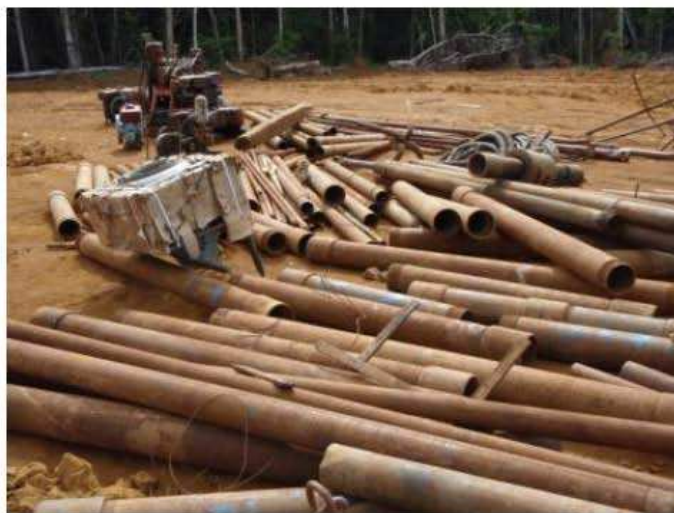
Matériels (tuyaux métalliques, groupes électrogènes etc.) au camp CMEC près des Chutes Kongou

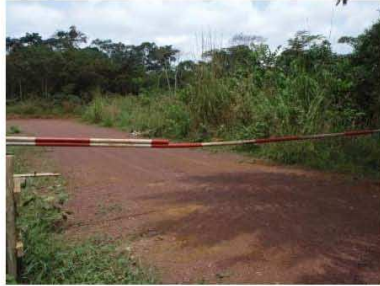
- (2) Il y'a déjà la barrière à l'entrée de la route de CMEC vers le village Endoum. La

barrière est fermée avec un petit cadenas très fragile, mais après la discussion que nous avons eu avec Mr. Yeng nous l'avions changé (cadenas) avec une grosse de bonne qualité et partagé les clefs entre nos deux parties - ANPN/WCS et CMEC.

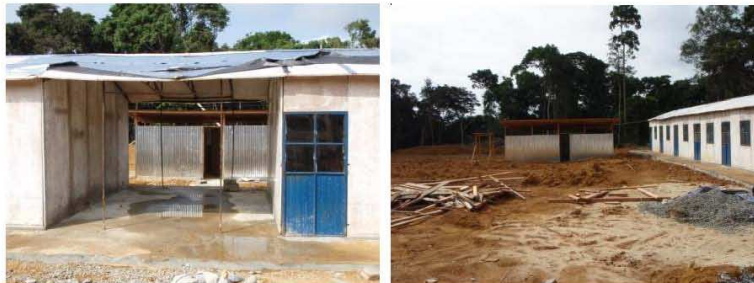
- (3) Il y a un poste de contrôle à l'entrée de la route de CMEC mais personne ne fait le contrôle (la même situation de Rapport #2).
- (4) Contrairement au constat que nous avons au Rapport #2, la base du poteau (cote cadenas) de la barrière est a présent fixée .
- (5) Le CMEC a déjà ajouté deux petits bâtiments en bois au camp – probablement un pour douche et l'autre pour cuisine.

(Gauche: douche [?] au centre la bâtiment principale; droite: cuisine [?])

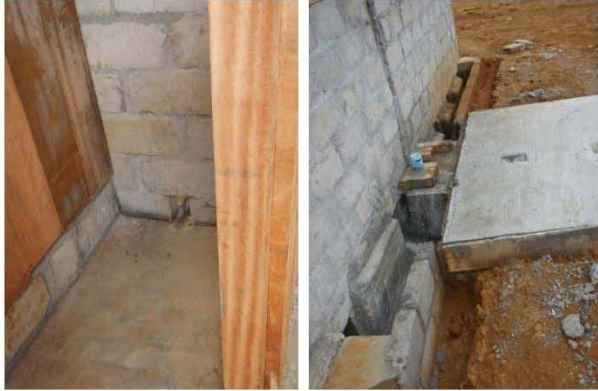
- (6) Il semble qu'ils ont fait un système de l'évacuation de l'eau juste derrière de douche au camp, mais on ne connaît pas comment ce système fonctionnera?

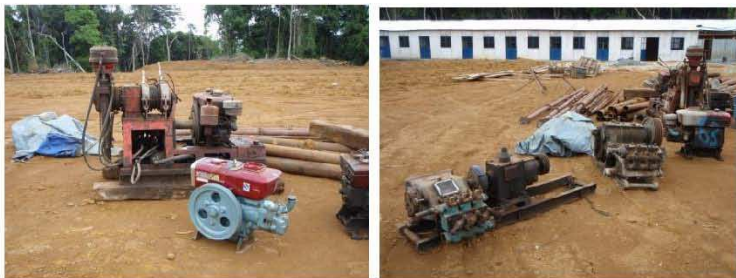
(7) Le CMEC a déjà amené plusieurs matériels au camp y compris deux bulldozers – ce matériel servira probablement aux travaux de forage prévus sur le site. (cf. images)

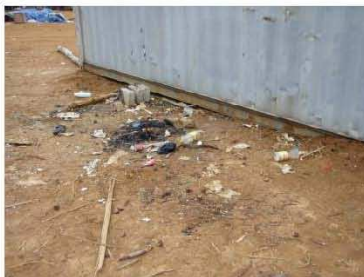
(8) Il n'y a toujours pas de poubelle au camp et les ordures continuent à joncher par terre.

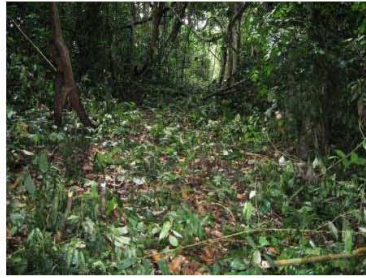
(9) Nous avons noté et vu qu'il y'a un layon dans la forêt juste à de l'est du camp FIGET. Mr. Yeng nous a montré une carte de leurs layons [Voir la Carte 2].

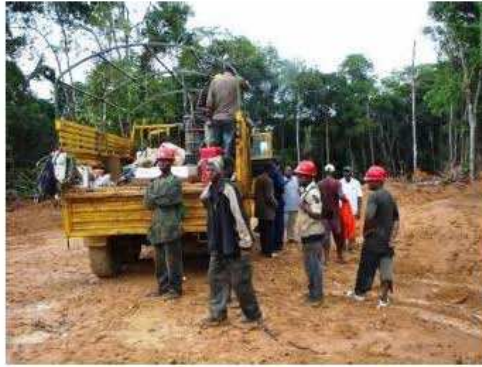
- (1) Lors de notre visite, nous avons rencontrés deux (02) Chinois au camp CMEC, six (06) autres et onze (11) Gabonais à la rive gauche de l'Ivindo en aval du Camp touristique FIGET, le long des chutes de Kongou. (la photo n° 1 montre l'équipe de terrain de cette société sortant de forêt).

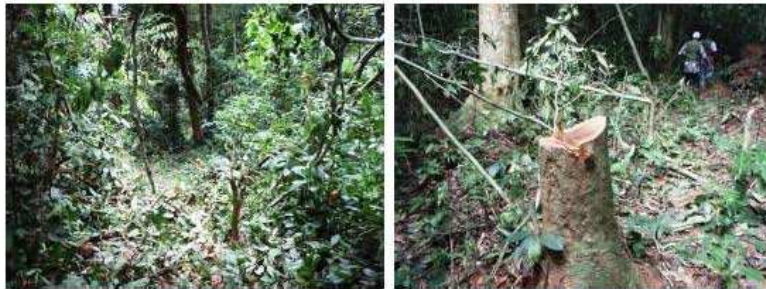
- (2) L'équipe CMEC a commencé l'ouverture d'un layon de environ 3 mètres à la machette, et a abattu des arbres sur pied détruisant ainsi l'environnement sans études d'impact qu'ils ont promis faire avant la construction du barrage. L'absence de communication due du fait que ces derniers ne parlent pas français et aucun interprète sur le terrain vient nous faciliter le travail, nous obligent à imaginer seulement à quoi ressemble ce qui se fait à l'intérieur d'une aire protégée comme celle là. Ces layons qui naissent dans la forêt servent à la délimitation de leur rayon d'action ou bien des pistes que les Chinois emprunterons pour la surveillance de leurs travaux ? Autant des questions que nous nous posons sans suite. Nous pouvons penser que ces derniers travaillent à vase clos, ignorant à priori la présence du Parc.

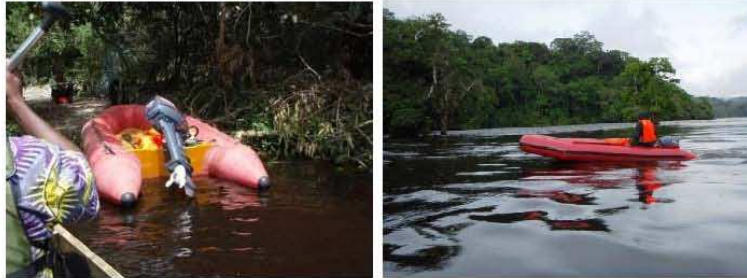
- (3) La société CMEC utilise un bateau d'une puissance de 15 CV, pour la traversée de la rivière Ivindo et la navigation de celle-ci sur les différentes bretelles qui composent les chutes de Kongou. Notons que les chinois travaillent plus ces derniers temps du côté de la rive gauche.

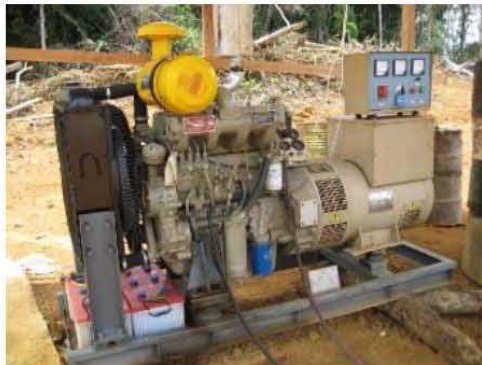
- (4) Au Camp CMEC, nous avons constaté l'absence d'une bâche de protection sur laquelle devrait être posé le groupe électrogène afin d'éviter des fuites d'huiles au sol, ce qui n'est pas très idéal pour un environnement sain.

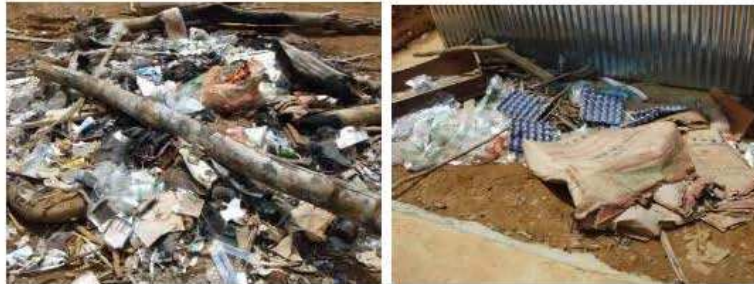
- (5) La gestion d'ordures au camp CMEC, est l'un des derniers soucis de cette société qui promet minimiser les impacts environnementaux à l'intérieur d'un Parc National. Des tas d'ordures jonchent le camp pour cause, l'absence d'une poubelle à ordures.

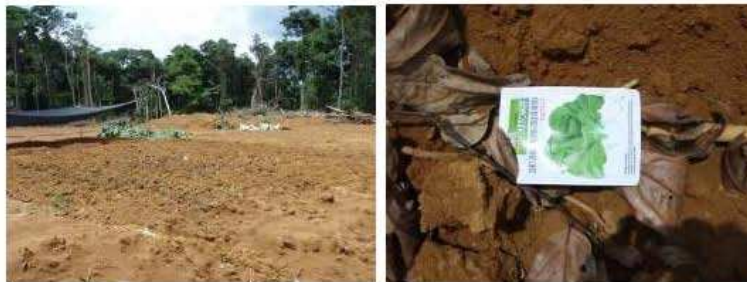
- (6) Selon la réglementation sur les Parcs Nationaux, l'introduction des espèces exotiques de toute nature est strictement interdite. Ici, nos partenaires ont commencé à labourer le sol et planter les légumes d'origines chinoises.

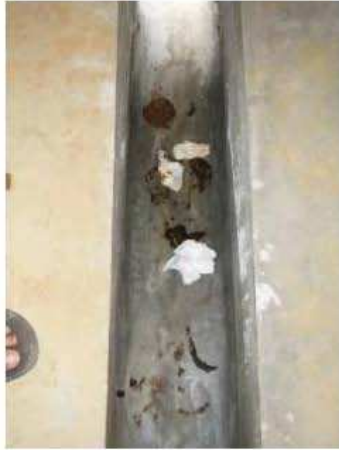
- (7) S'agissant toujours de la gestion sur l'environnement, le système des toilettes (WC) chinois, n'est pas trop hygiénique, car les déjections restent le long du canal, attendant une douche probable pour être enfin évacués dans la fosse septique, par les eaux souillées des douches.

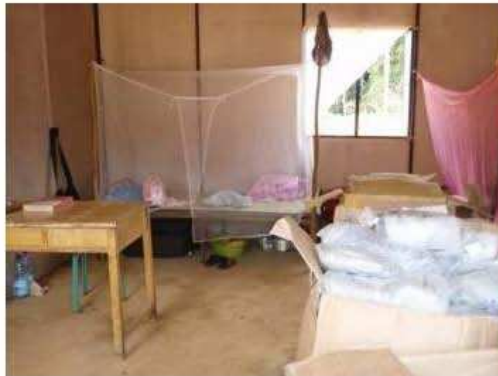
- (8) Un bâtiment de 13 chambres a été construit à l'intérieur du Parc sans une étude d'impact au préalable, abritant ainsi les travailleurs Chinois de la société CMEC.

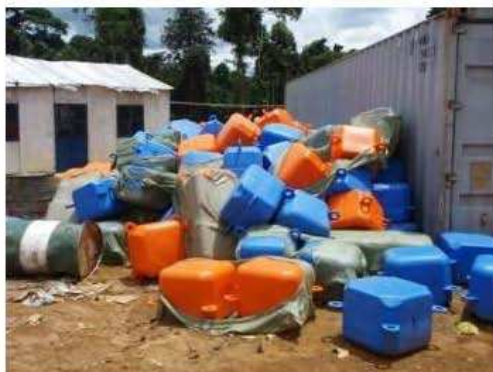
- (9) Aucun soucis pour l'environnement, un nouveau matériel est arrivé au camp CMEC. Des tas de bidons abandonnés à même le sol dans la cours faussant à priori l'image du Parc.

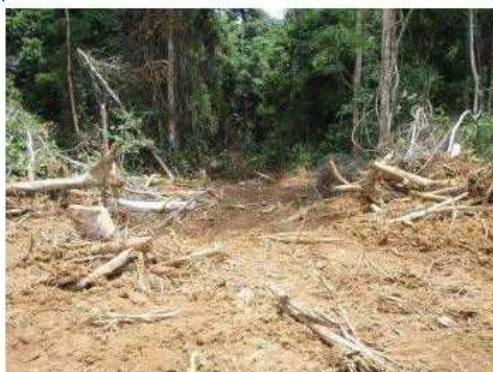
(10) Une nouvelle route est entredre de construction du camp vers les chutes.

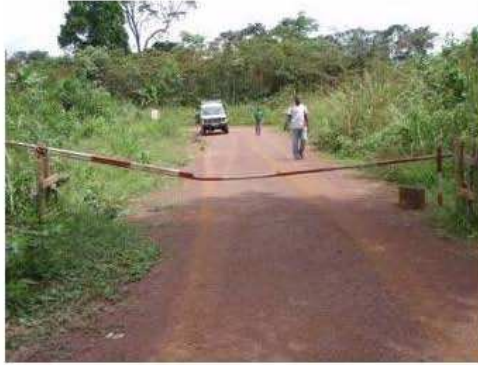
(11) Existence d'une barrière à l'entrée de la route Mikwala-kongou. Mais comme nous le constatons, cette barrière n'est pas faite en matériaux durables, d'où l'influence des vandales qui tentent de la détruire afin d'accéder au Parc par véhicule.

- Nous suggérons à la société CMEC de mettre un interprète sur le terrain afin de nous faciliter la communication dans le travail.
- La barrière érigée à l'entrée de la route CMEC ne répond pas aux normes de protections car les vandales l'ont déjà détruite. Un autre ouvrage d'art plus performant nécessite d'être fait.
- La gestion des ordures et autres incohérences à l'intérieur d'un Parc National interpelle la société CMEC à une prise de conscience sur le devenir de cette aire protégée.
- Une étude d'impacts environnementaux nécessite d'être fait avant la construction du barrage.

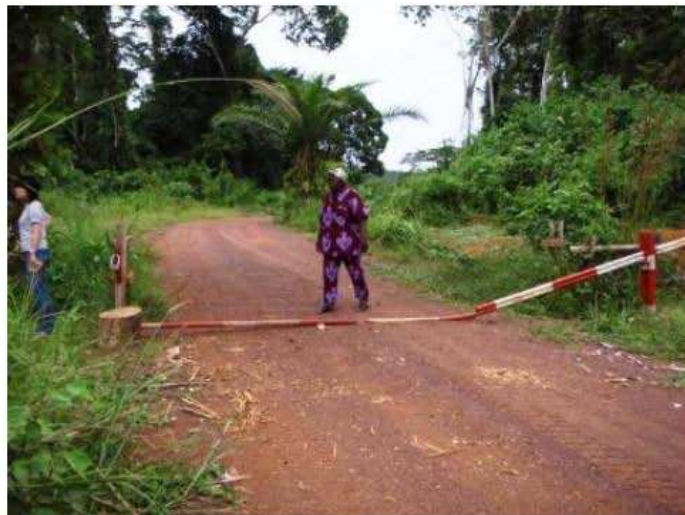
La barrière à l'entrée de la route CMEC est cassée

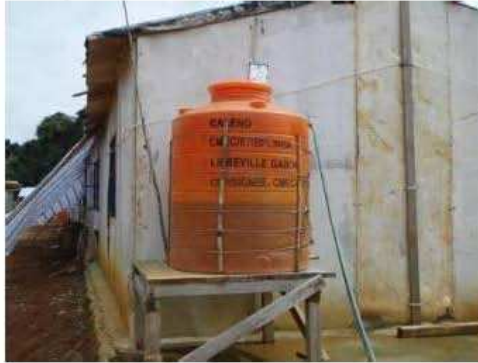
prestataires de service de ladite société. Certains ignorent le fonctionnement réel des activités CMEC se déroulant au niveau de Libreville. La photo montre un grand bidon plastique écrit « CMEC » contenant de l'eau et situé au Camp CMEC.

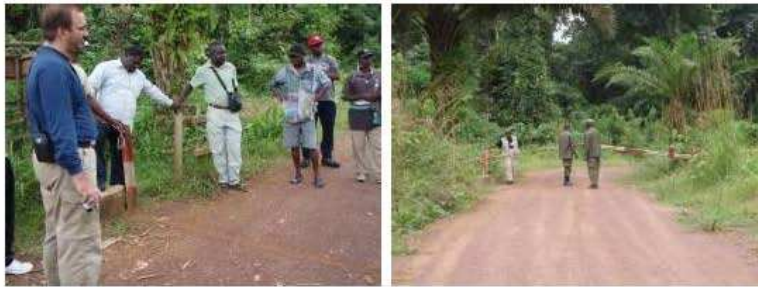
- (2) La barrière à l'entrée de la route de CMEC a été cassée par un chinois du nom de Tchang venu de Libreville, pour ravitailler l'équipe de forêt. Selon le chinois parlant l'anglais, Monsieur Tchang en allant en forêt avait trouvé la barrière ouverte (alors que nous demandons aux chinois de la maintenir toujours fermée) mais à son retour elle était cadenassée et il s'est autorisé à la casser. L'entrée est désormais facile, exposant le Parc à tous les types d'actes de vandalisme se perpétrant dans le secteur (photo de droite). Les chinois ont été sommés par la Conservatrice du Parc d'Ivindo de remettre la barrière en bon état d'usage.

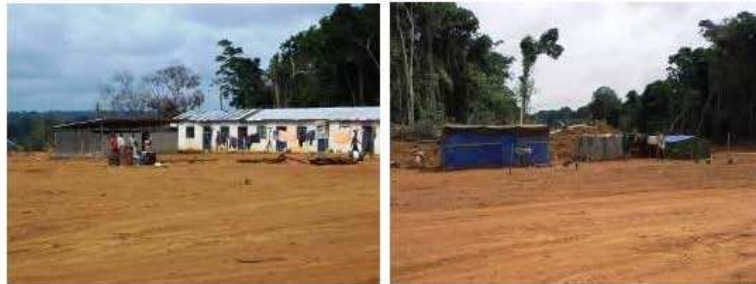
- (3) Un bâtiment d'une longueur d'environ 100 mètres avec au total 15 compartiments abrite environ 20 à 30 Chinois, à l'intérieur du Parc National de l'Ivindo. Hormis ce bâtiment, les chinois logent les jeunes Gabonais recrutés dans les villages, sous

bâches (voir photo de droite).

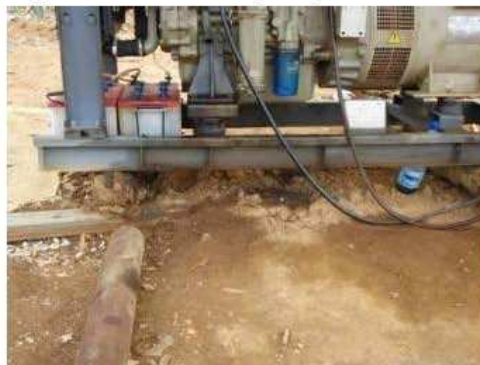
- (4) Aucune mesure de protection de l'environnement n'a été prise en compte par les chinois. Le groupe électrogène posé à même le sol laisse échapper des huiles de moteur, qui s'infiltrent et ainsi polluent le sol. L'équipe chinoise refuse de se conformer à la réglementation sur les Parcs Nationaux qu'ils connaissent maintenant, car à chaque passage des Agents du Parc et des ONG de conservation, les travailleurs chinois sont sensibilisés sur les problèmes environnementaux. Une bâche de protection sur laquelle devrait être posé le groupe électrogène leur avait été exigée lors de notre dernier passage.

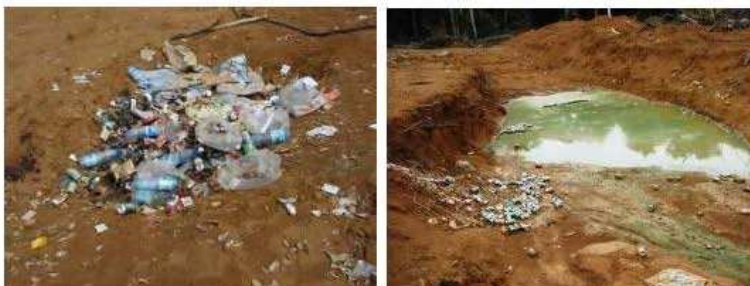
- (5) Après plusieurs missions de sensibilisation menées auprès des chinois sur la gestion des ordures dans le Parc National de l'Ivindo, ces derniers ont creusé une petite fosse à ordures dans laquelle les ordures organiques et les ordures non dégradables sont déversées sans mesure de sélection. Des bouteilles plastiques traînent le long des pistes à l'intérieur du Parc et des cannettes vides de boisson de toutes natures

sont déversées par les chinois dans une petite mare.

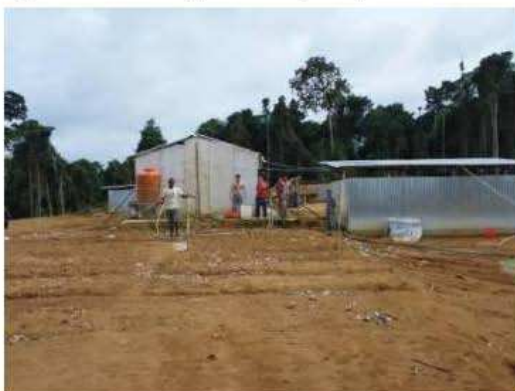
- (6) Les potagers labourés et cultivés à l'intérieur du Parc National de l'Ivindo, dans le camp, ont été détruits par les travailleurs chinois après injonction de la Conservatrice, afin d'empêcher l'introduction d'espèces exotiques dans le Parc, conformément à la réglementation en vigueur en République Gabonaise.

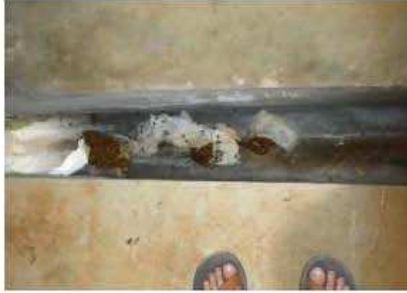
- (7) La situation des toilettes au camp chinois s'est dégradé par rapport à notre dernier passage, pour devenir alarmante. Les travailleurs semblent n'avoir pas encore compris jusqu'alors qu'il faut améliorer leurs conditions hygiéniques dans le Parc. Leurs déjections peuvent être source de contamination des animaux. Les mouches pullulent dans ces toilettes (les petites taches noirs sur les papiers hygiéniques ; voir photo).

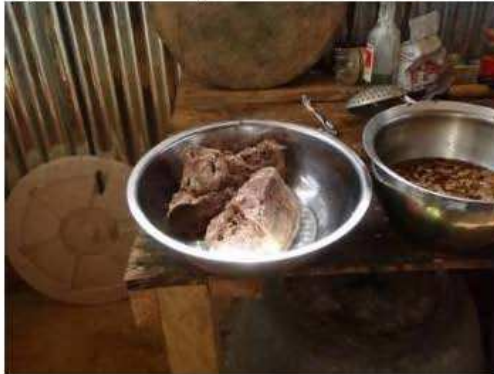
- (8) Les chinois semblent faire un effort certain afin d'éviter la consommation de la viande de brousse. Nous avons visité leur cuisine et avons constaté qu'ils se nourrissent de viande de bœuf. Une affiche à l'entrée de la cuisine fait office de règlement sur la gestion de l'environnement mais il n'est malheureusement pas respecté (voir Annexe).

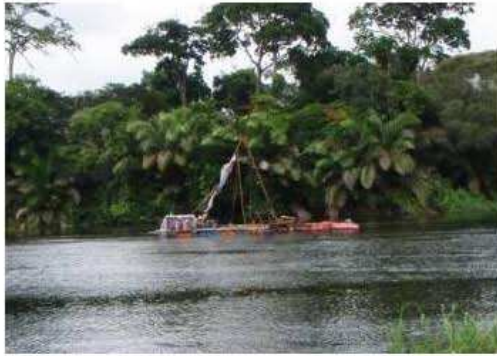
- (9) Nous avons constaté qu'au large de l'Ivindo, il y avait un bac sur lequel se trouvaient trois Chinois. Les chinois font des sondages dans l'eau et sur terre ferme non loin de leur camp avec des machines de forage.

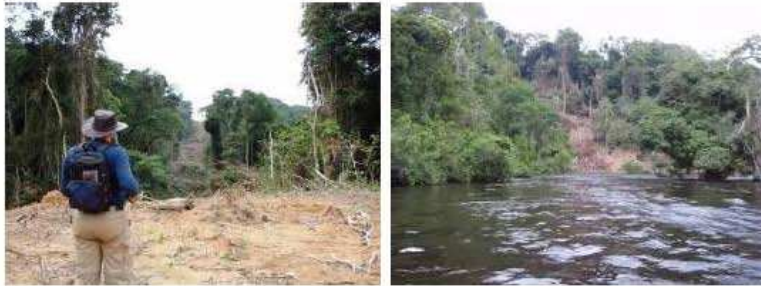
- (10) Plusieurs layons dont nous ignorons l'utilité sont ouverts à l'intérieur du Parc, des arbres de toutes natures, abattus le long des pistes, jonchent le Parc.

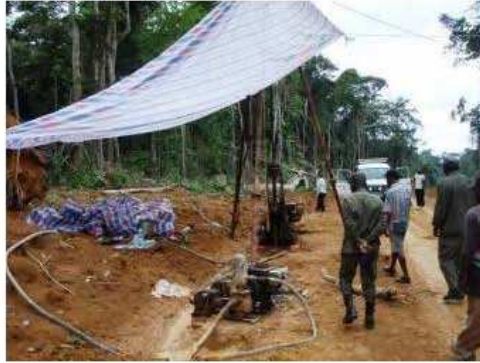
- (11) Un autre exemple de forage sur terre ferme, le long de la route CMEC avant d'arriver au Camp (N 0.31154; E 12.58043).

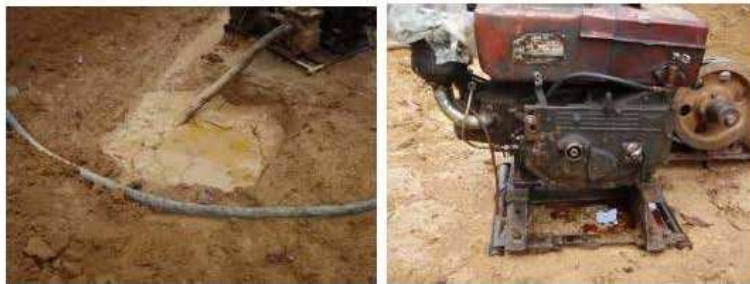
- (12) La majorité des machines utilisées par les chinois sont vétustes, laissant échapper des huiles par ci par là, polluant par la même occasion le Parc à différents endroits.

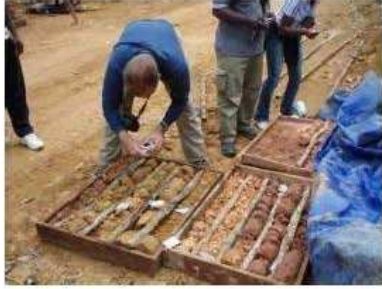
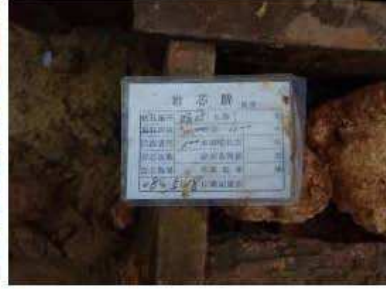
- (13) Plusieurs échantillons de sol de différents niveaux sont prélevés par les chinois avec une machine de forage. Les chinois collectent les échantillons de terre sur lesquels figurent les étiquettes mentionnant la profondeur du sol au niveau de laquelle l'échantillon a été prélevé. Cette profondeur va jusqu'à 12 mètres. Ces échantillons sont exposés dans des sortes de caisses (voir photo).
